RAPPORT D'ENQUÊTE AÉRONAUTIQUE
A04Q0026

SÉPARATION DU ROTOR PRINCIPAL AU POINT FIXE

DE L'HÉLICOPTÈRE SCHWEIZER 269C-1 C-FZQF

À SAINT-HUBERT (QUÉBEC)

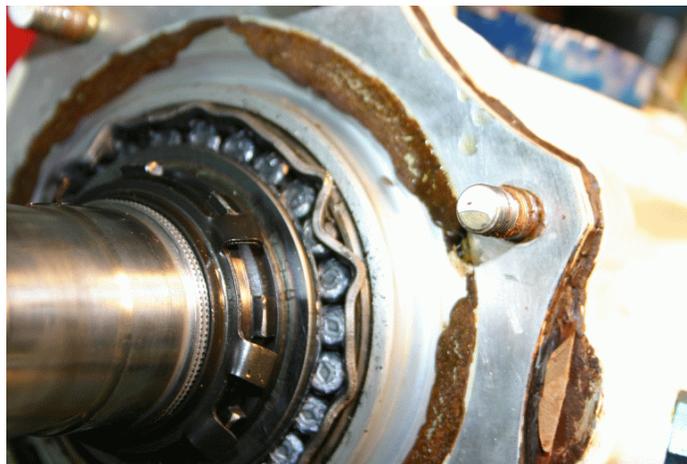
Pendant le remontage de la boîte de transmission, le boîtier de roulement de l'arbre creux d'entrée a été mal monté. Il était décalé de 90° dans le sens horaire par rapport aux orifices de lubrification d'entrée et de sortie de la boîte de transmission. Ce décalage a contribué à bloquer le passage de l'huile vers les roulements et a causé la défaillance catastrophique des roulements de l'arbre creux d'entrée. Ce type de défaillance appelée « désalignement » se produit quand les roulements saisissent alors que la cage de roulement se déforme (voir la photo 1).

Photo 1. Cage de roulement déformée

1. Le boîtier de roulement de l'arbre creux d'entrée n'était pas positionné conformément aux procédures décrites par le constructeur, ce qui a bloqué le passage de l'huile et causé la défaillance catastrophique des roulements de l'arbre creux d'entrée.

La société AOG Heliservices Inc. a apporté un changement à ses fiches de travail dont il faut tenir compte à la fin d'une révision de la transmission principale ou d'une inspection après arrêt soudain de cette dernière, ou dans toute autre situation au cours de laquelle la bague de roulement doit être démontée. AOG Heliservices Inc. peint maintenant des lignes de repérage rouges sur ces bagues et sur les boîtes de transmission pour que les orifices de lubrification puissent être alignés convenablement. La société fait également tourner la transmission pendant 15 minutes afin de vérifier qu'elle est effectivement lubrifiée et de s'assurer de l'absence de fuites au niveau du joint d'étanchéité et de la ligne de joint.
